2020年8月26日  
JR東日本 仙台支社

## 只見線（会津川口～只見間） 復旧工事の完了時期について

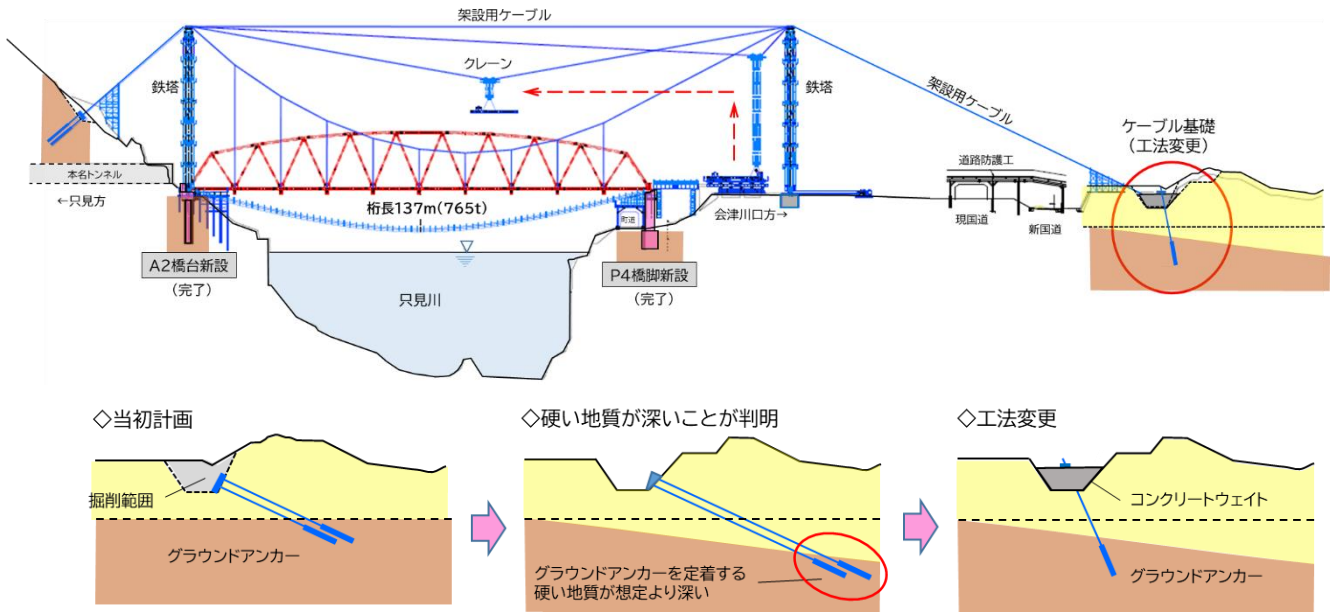
## ■ 第6只見川橋りょう桁架設の工法変更

その後の工事進捗に伴い、第6只見川橋りょうにおいて地質条件が想定よりも悪いことが判明したため、橋りょうの桁架設のための工法を再検討し、全体工程への影響を精査しております。

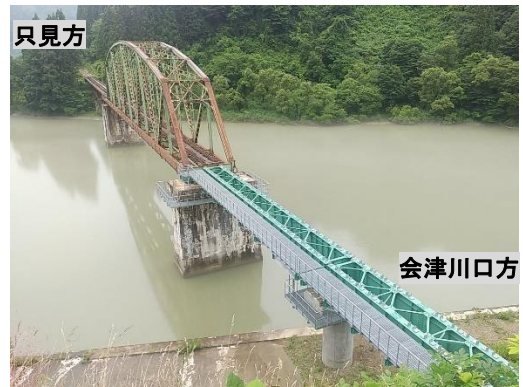
桁架設完了

- ・ 鉄道復旧工事（2018年6月15日起正式開催）は、現在各種工事を実施
- ・ 第5只見川橋りょう（流失）は、橋脚・桁架設が施工完了、軌道工事を施工中
- ・ 第6只見川橋りょう（流失）は、橋脚の施工完了、桁架設の準備工を施工中
- ・ 第7只見川橋りょう（流失）は、橋脚の施工完了、桁架設を施工中
- ・ その他、斜面や盛土の復旧工事、マクラギ交換などの軌道工事を実施中

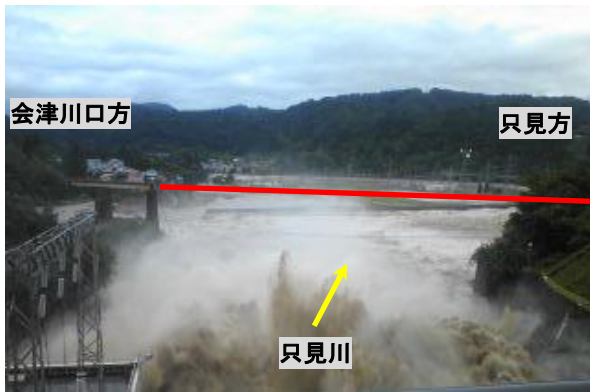
● 第6只見川橋りょう

被災状況

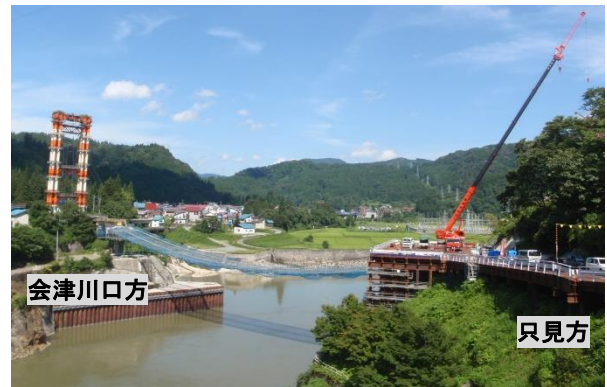
桁架設準備工施工中

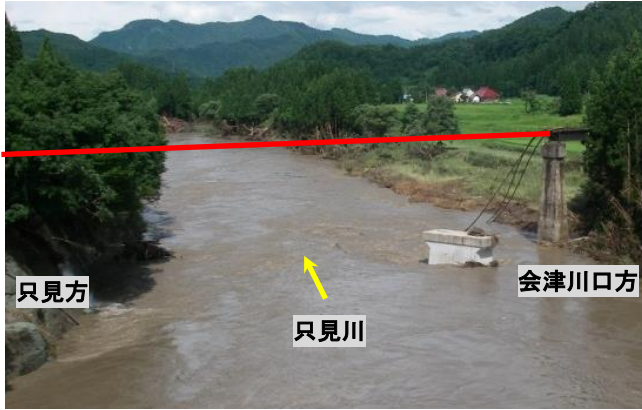
● 第7只見川橋りょう

被災状況

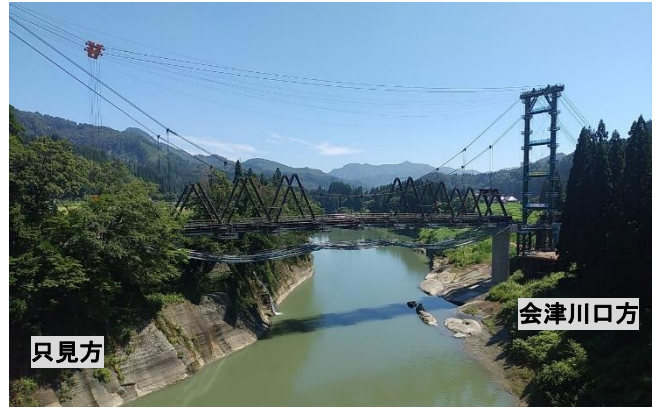
桁架設施工中

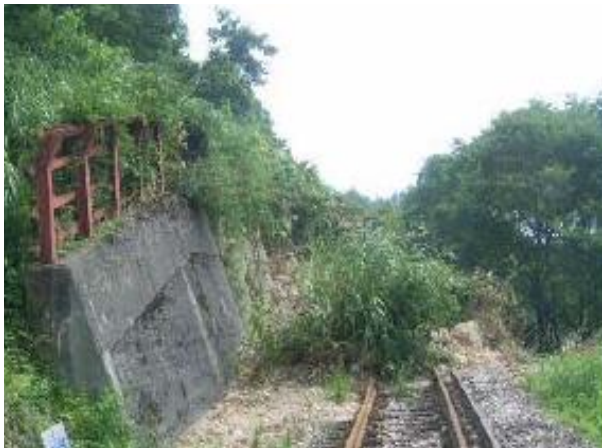
斜面崩壊にともない、のり面補修や軌道復旧工事を実施

被災状況

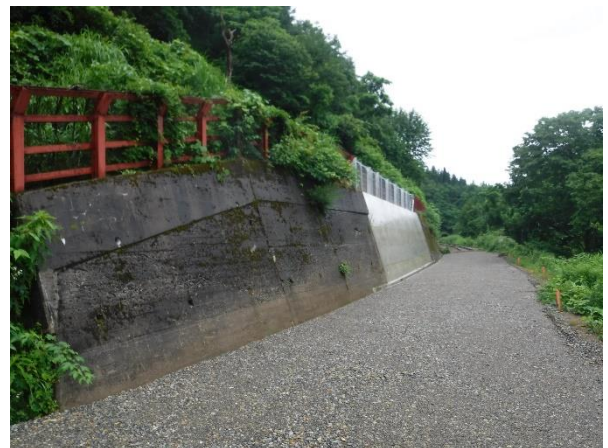
復旧状況
